Initiative Völklinger Hütte e.V.

# **Korrosionsgutachten zum alten Kohleturm**

**Herbst 2000**

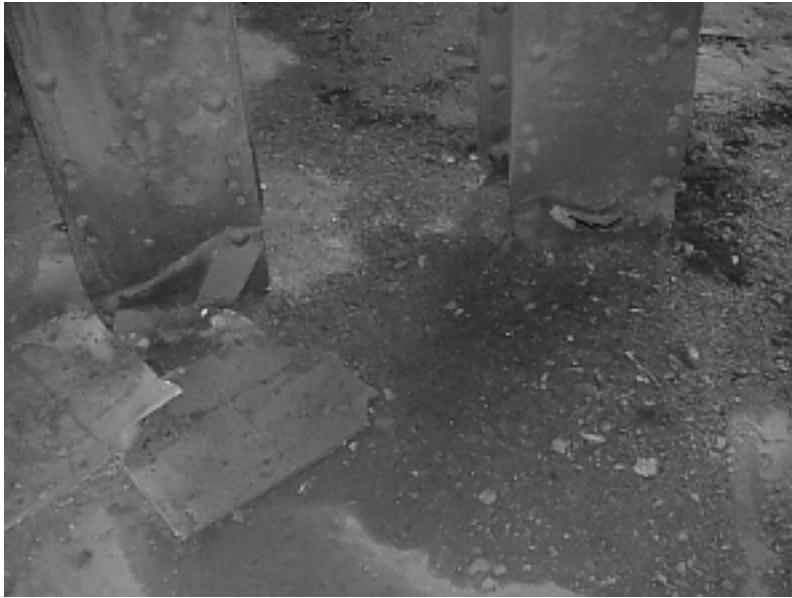
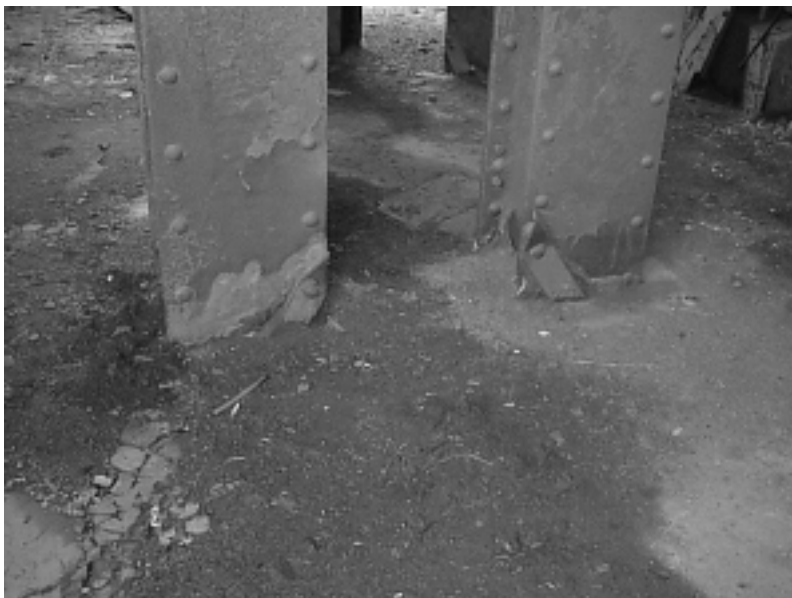
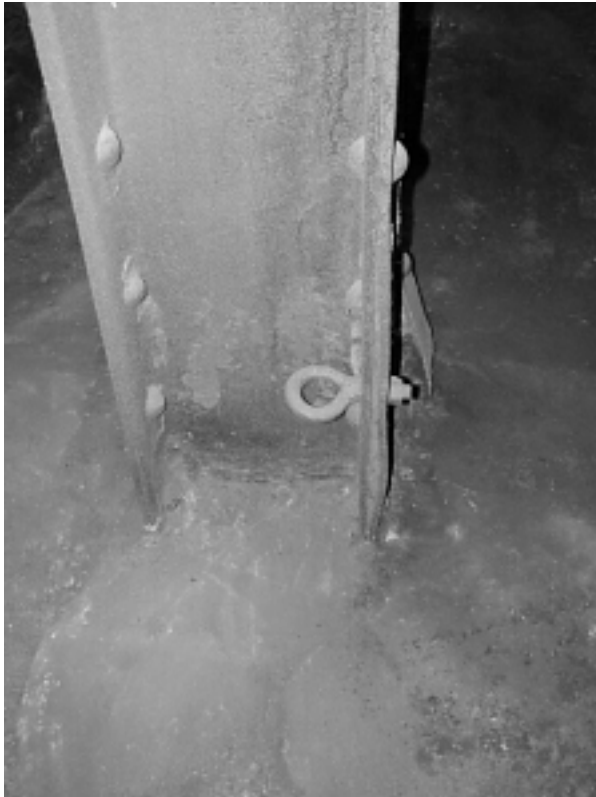
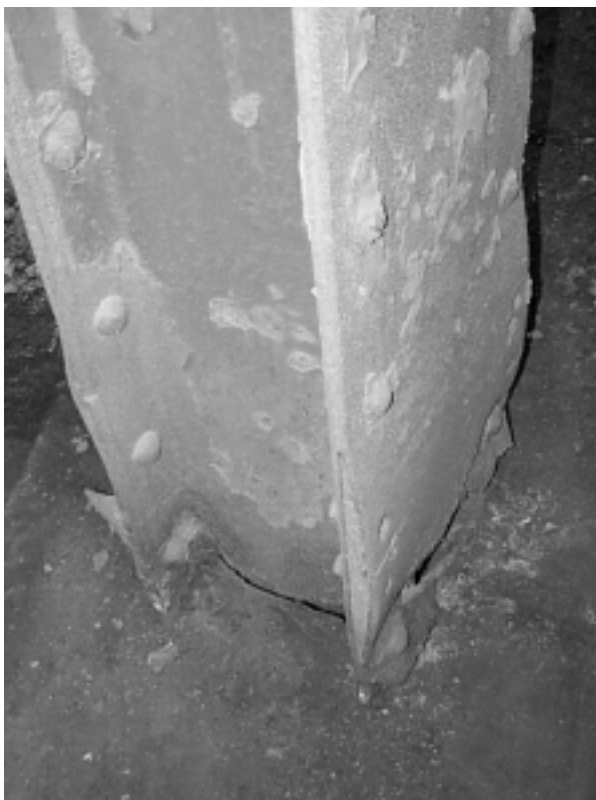
| Fläche | Zustand |
|---|---|
| S | Lochfraß<br>starke Korrosion<br>starke Querschnittsschwächung |
| T | komplette Durchrostung |
| V | komplette Durchrostung |
| W | Durchrostung |

- Kasten A: starke Aufwürfe durch Spaltkorrosion
- Kasten B: stellenweise Aufwürfe durch Spaltkorrosion

Bild 6: Stütze I, Ausgangszustand, links

Bild 7: Stütze I, Ausgangszustand, rechts

Bild 8: Stütze I, nach Begutachtung, Innenseite

Bild 9: Stütze I, nach Begutachtung

Eine Verstärkung der bereits erwähnten Bodeneintrittsbereiche ist ebenfalls notwendig. Hierzu ist nach Entfernen der Silofüllung und einer Abstützung der Turmkonstruktion ein Auskoffern der Stützen bis hin zu ihren Fundamenten vonnöten. Stark geschädigte Bereiche der Stützen müssen ersetzt werden. Die Aufbringung eines Korrosionsschutzes ist unumgänglich. Kleinere Reparaturen im weiteren Bereich der Stützen sollten ebenfalls durchgeführt werden. Bei der gesamten Sanierung ist nicht von einer Betriebslast auszugehen, sondern nur noch vom Leergewicht zuzüglich der vorgeschriebenen Wind- und Schneelasten (etc).

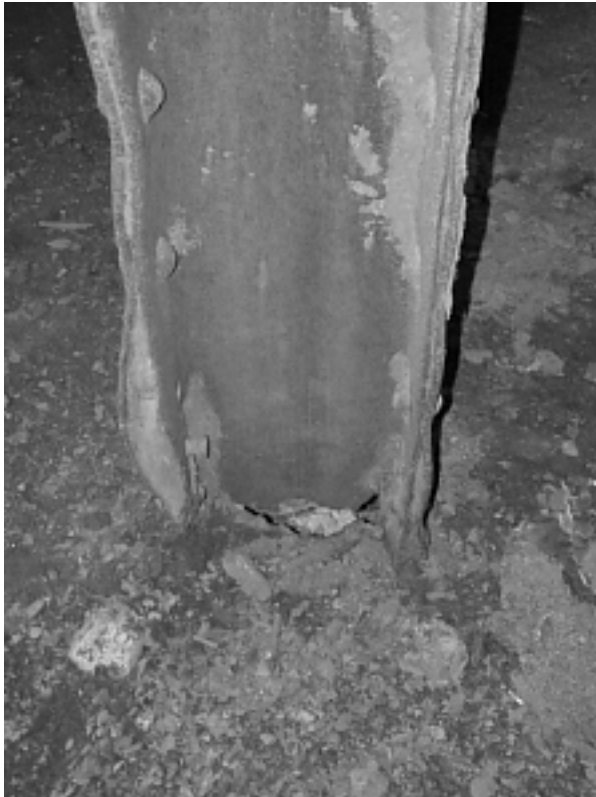
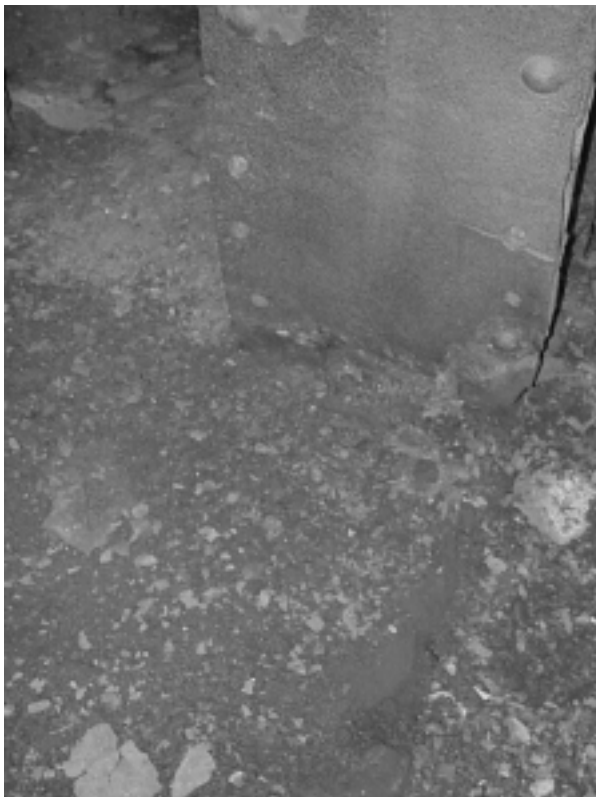
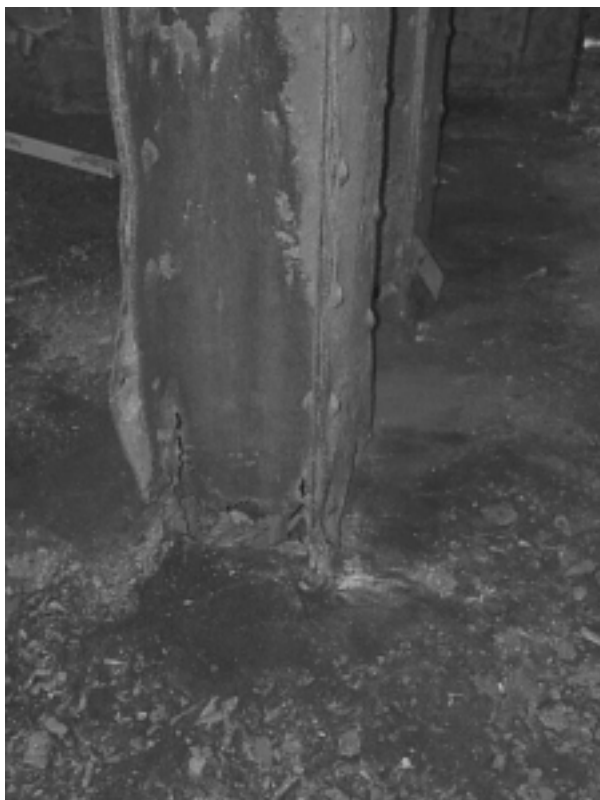
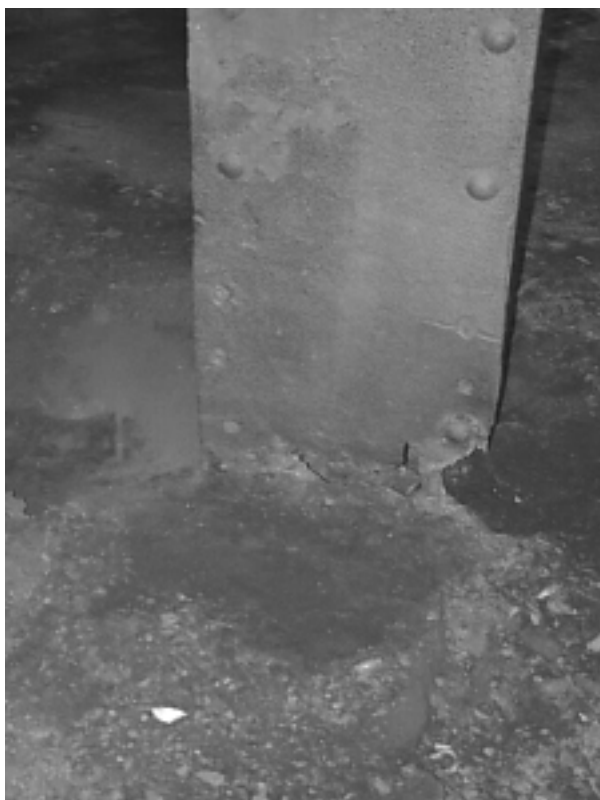
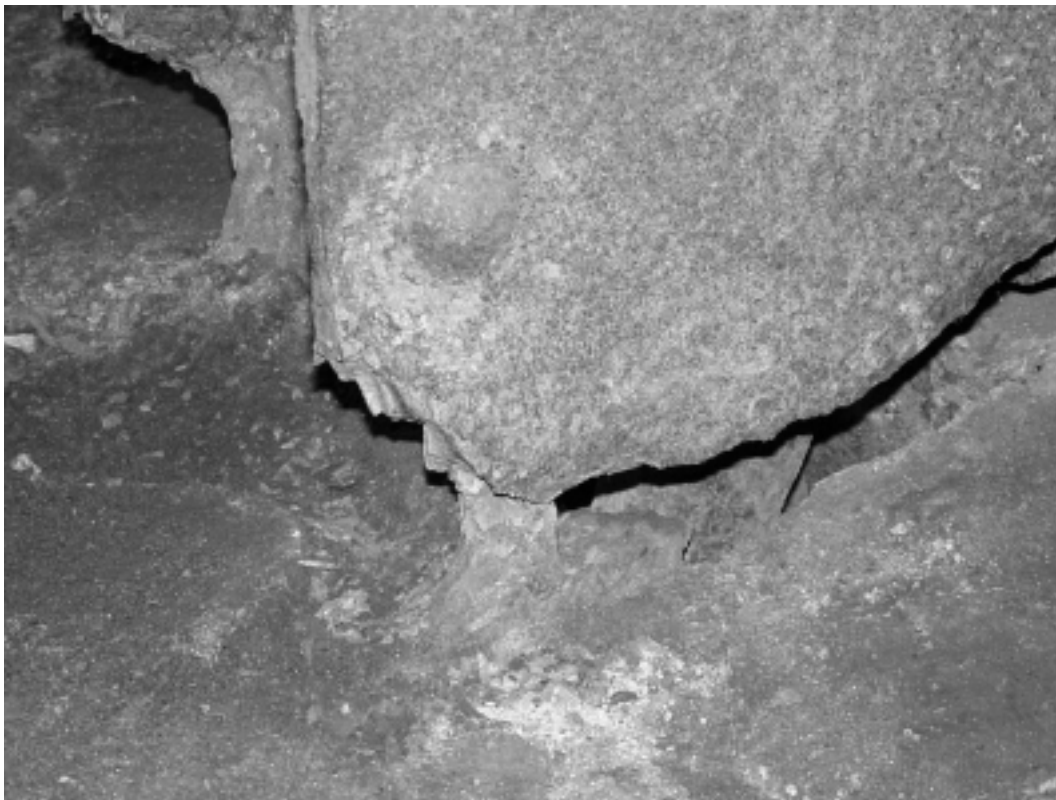
| Fläche | Zustand |
|---|---|
| S | Lochfraß<br>starke Korrosion<br>starke Schwächung<br>nur kleinste Bereiche tragen |
| T | Lochfraß<br>starke Querschnittsschwächung |
| V | komplette Durchrostung |

- Kasten A: starke Aufwürfe durch Spaltkorrosion bis maximale Spaltweite 50mm
- Kasten B: mittlere Aufwürfe durch Spaltkorrosion

Bild 10: Stütze II, Ausgangszustand, Außenseite

Bild 11: Stütze II, Ausgangszustand, Außenseite, links

Bild 12: Stütze II, nach Begutachtung, Außenseite

Bild 13: Stütze II, nach Begutachtung, Außenseite, links

Bild 14: Stütze II, nach Begutachtung, Außenseite, rechts

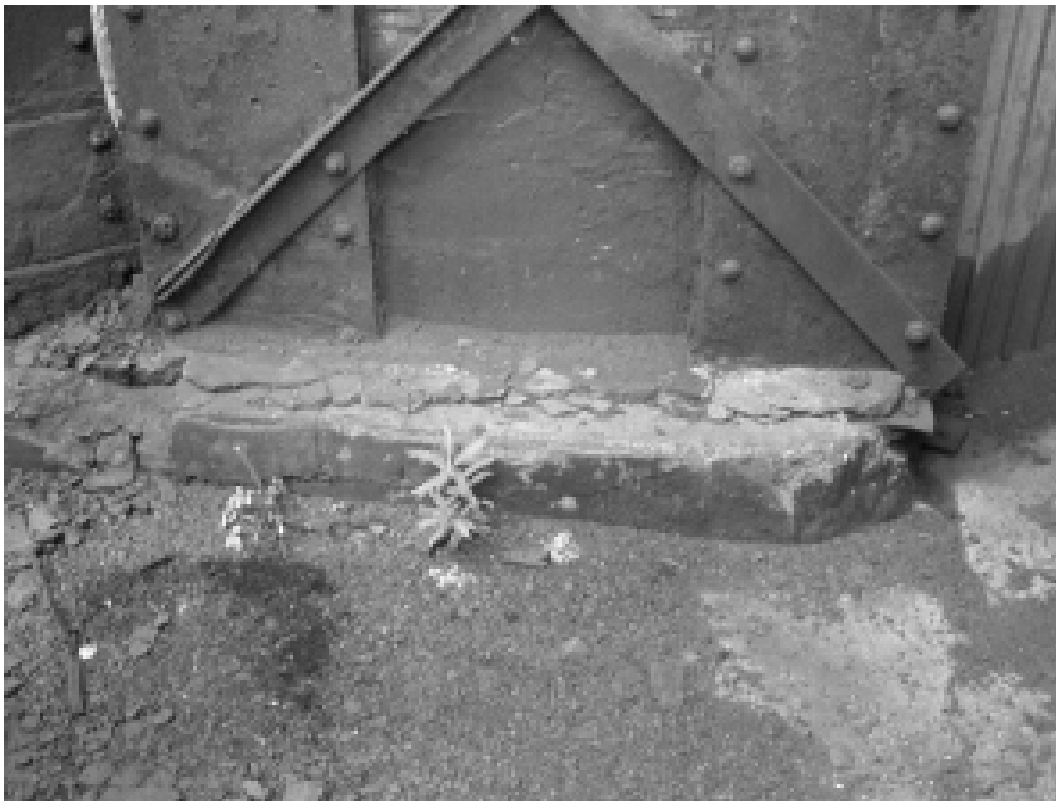
| <b>Fläche</b> | <b>Zustand</b> |
|---|---|
| S | starke Korrosion<br>starke Ausblühungen<br>starke Querschnittsschwächung |
| V | starke Korrosion<br>starke Rostausblühungen<br>starke Querschnittsschwächung |

- Kasten A: mittlere Aufwürfe durch Spaltkorrosion
- Kasten B: keine Aufwürfe durch Spaltkorrosion

Bild 15: Stütze V, Ausgangszustand, Außenseite, rechts

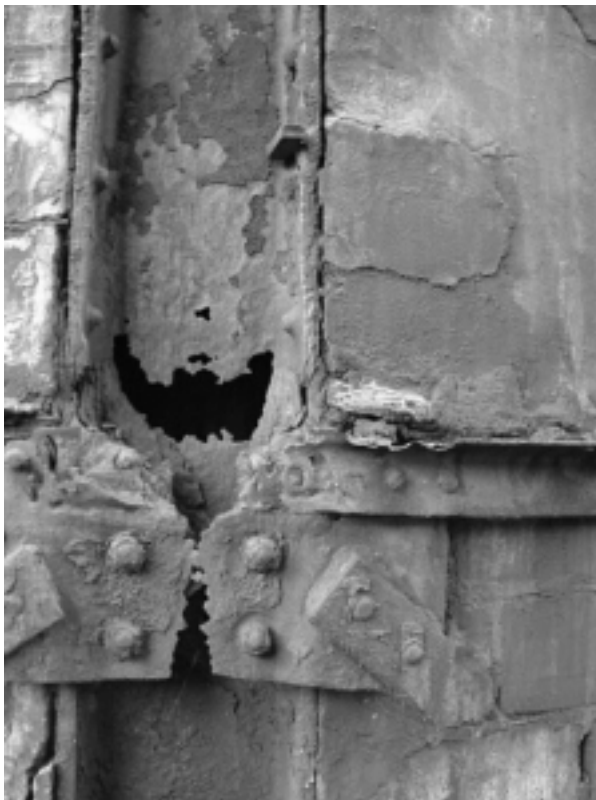
| <b>Stütze V</b> | K <sub>V-Z</sub> unten | ja | L100x50,<br>100x10 | Durchrostung<br>mittlere Querschnittsschwächung<br>Geschoßeinschlag |

Bild 16: Stütze V, Loch über Knotenblech

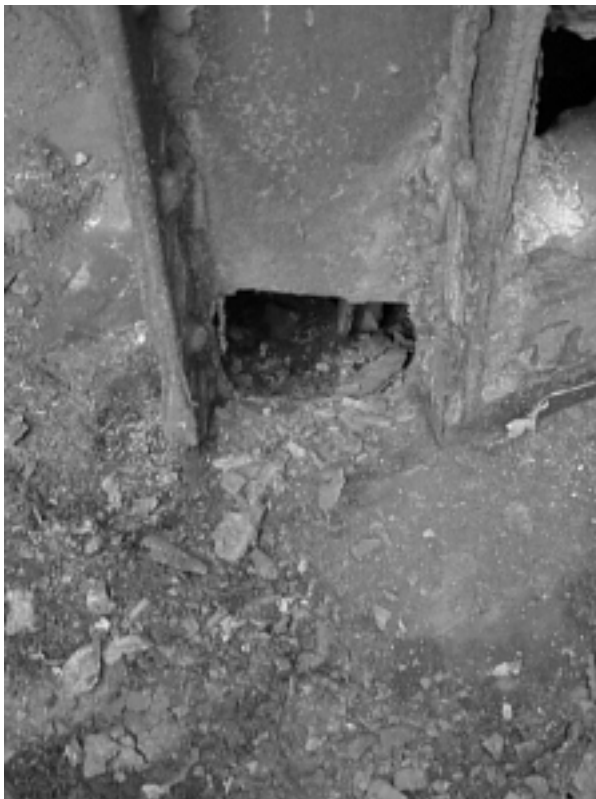
Bild 17: Stütze VII, Loch

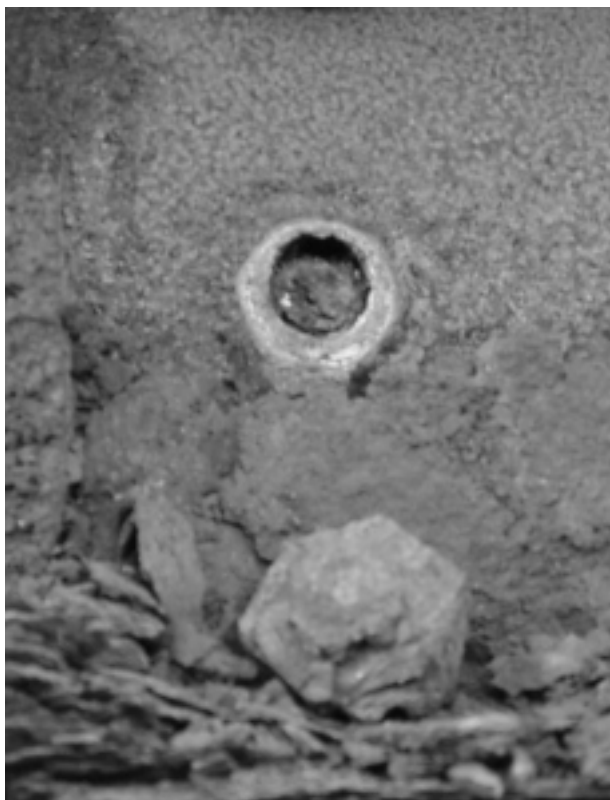
Bild 18: Durch Korrosion abgeplatzte Schraubenmutter

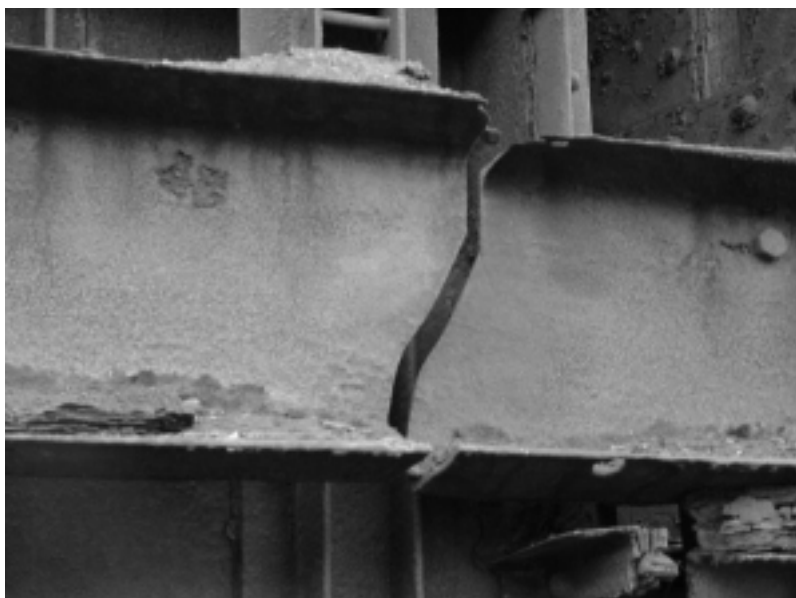
Die umlaufenden Bindungen (U300) werden im einzelnen nicht weiter aufgenommen, da ihr Korrosionszustand (und der ihrer Verbindungselemente) keine Tragfähigkeit zuläßt. So sind beispielsweise im Bereich der Stütze III 10 von 12 Schrauben wegkorrodiert, in anderen Bereichen bestehen die U-Profile nahezu nur noch aus Korrosionsprodukten.

Bild 19: Riß in umlaufenden U-Band

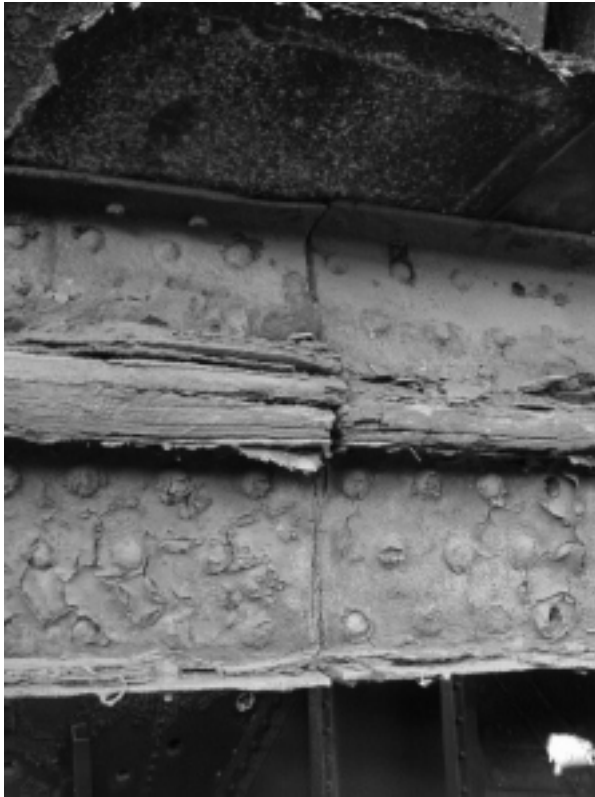
Bild 20: Aufwerfungen durch Korrosionsprodukte am umlaufenden U-Band

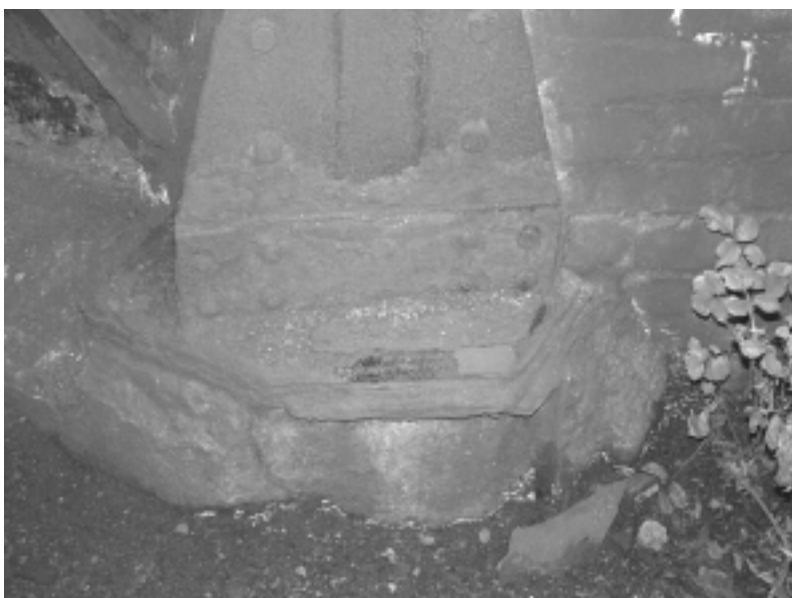
Die Aufständeringen weisen spannungsbedingte Ausbeulungen (wegen Knicklast) auf. Aufgrund des geschilderten Zustandes kann von einer Gewährleistung der Tragfähigkeit der Aufständering nicht ausgegangen werden, vielmehr muß die Konstruktion als stark einsturzgefährdet betrachtet werden. Als gravierender Lastfaktor muß die Wellblechverkleidung der Wände der Bandumlenkstation genannt werden, die eine große Windangriffsfläche darstellt.

Bild 21: Fuß der Aufständering

Eine Neuerrichtung der Aufständigung der Bandumlenkstation erscheint aufgrund der starken Schädigung unabdingbar.

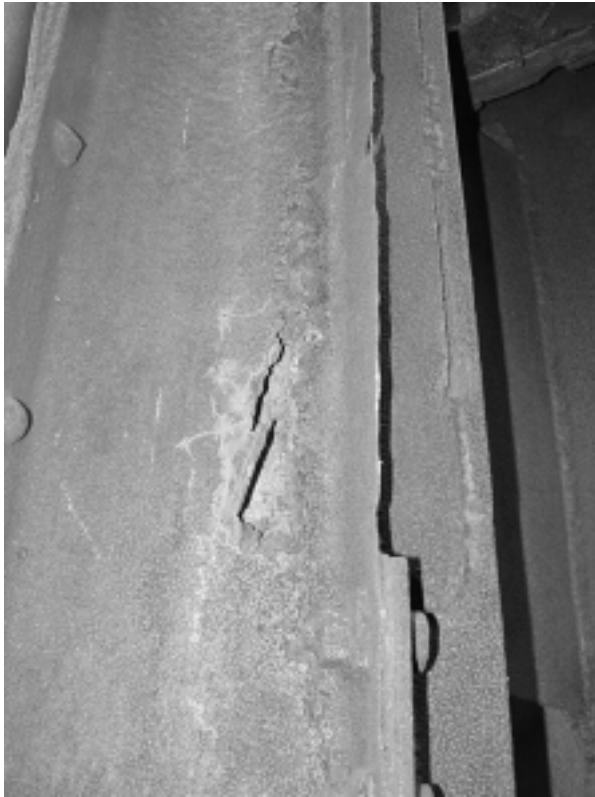
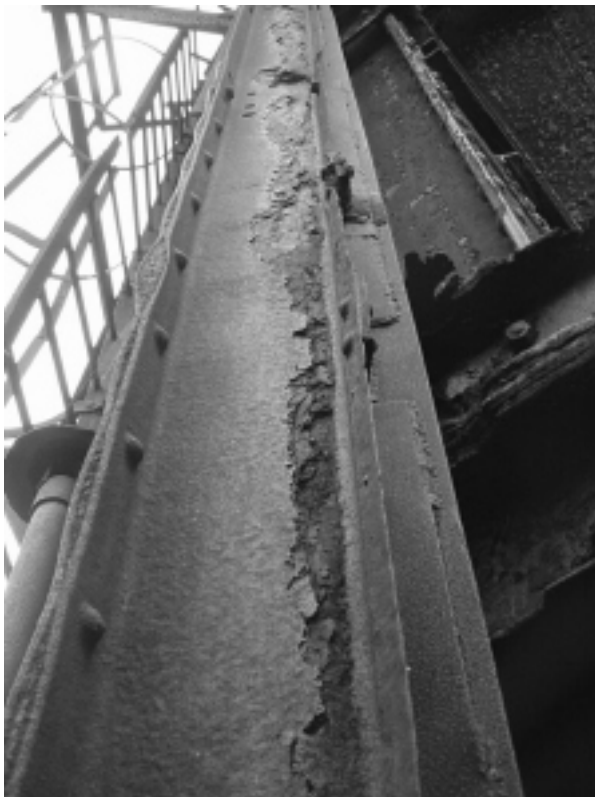
Generell sind sämtliche Stützelemente über ihre gesamte Fläche korrodiert. Insbesondere die U200-Profile zeigen schichtweise Korrosion, die zu Aufblätterungen dünner im Inneren nicht-korrodierten Stahlflächen führt (siehe Bild und Skizze). In etlichen Bereichen weisen die U200-Profile Durchrostungen auf.

Bild 22: Aufblätterungen an U200 (Stütze 2)

Bild 23: Aufblätterungen über weite Bereiche des U 200 (Stütze 2)

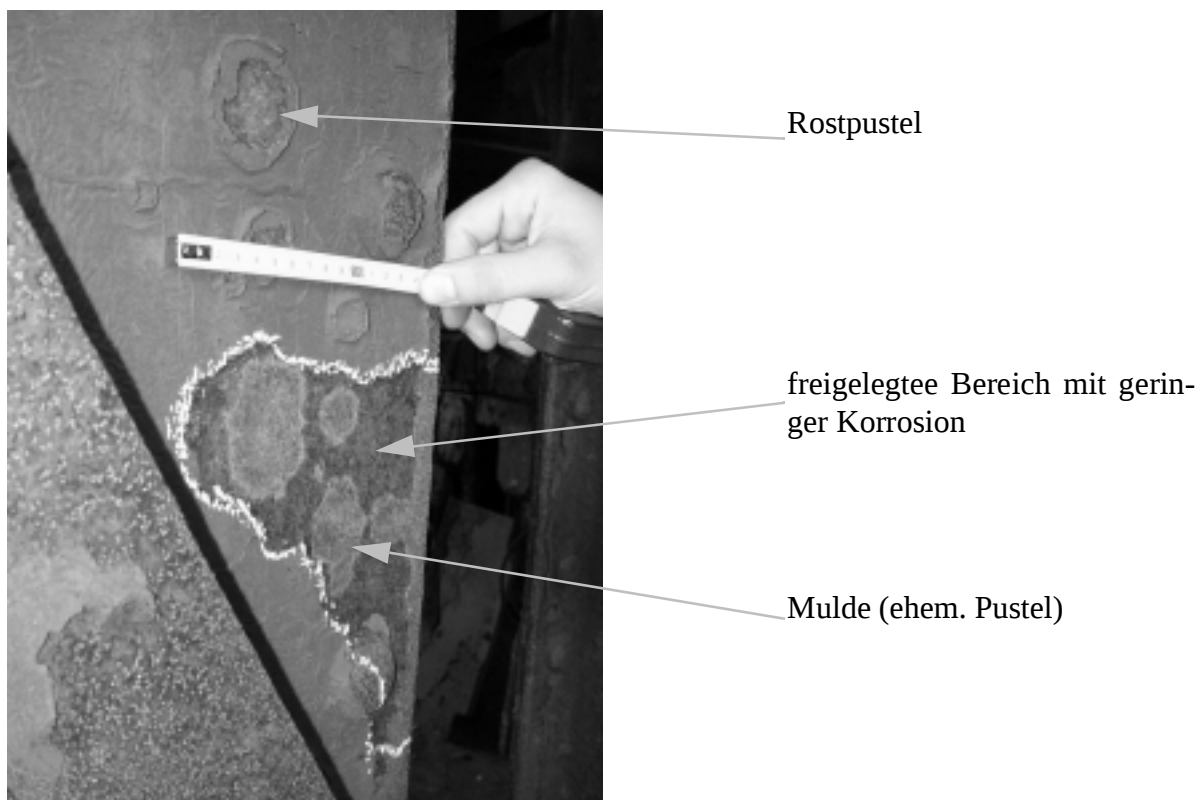
1. Die Schutzschicht ist auch bei sommerlichen Temperaturen stark versprödet.
2. Unterhalb der Schutzschicht sind Korrosionsvorgänge erkennbar.

Das Zusammenspiel der stark rostenden Pusteln und der langsamer korrodiierenden Stahloberfläche unterhalb der Schutzschicht erklären die Oberflächenstruktur des korrodierten Werkstoffs.

Bild24: Wirkung des noch vorhandenen Korrosionsschutzes

Die gesamte Konstruktion ist nach der Sanierung denkmalgerecht mit einem Korrosionsschutzüberzug zu versehen.

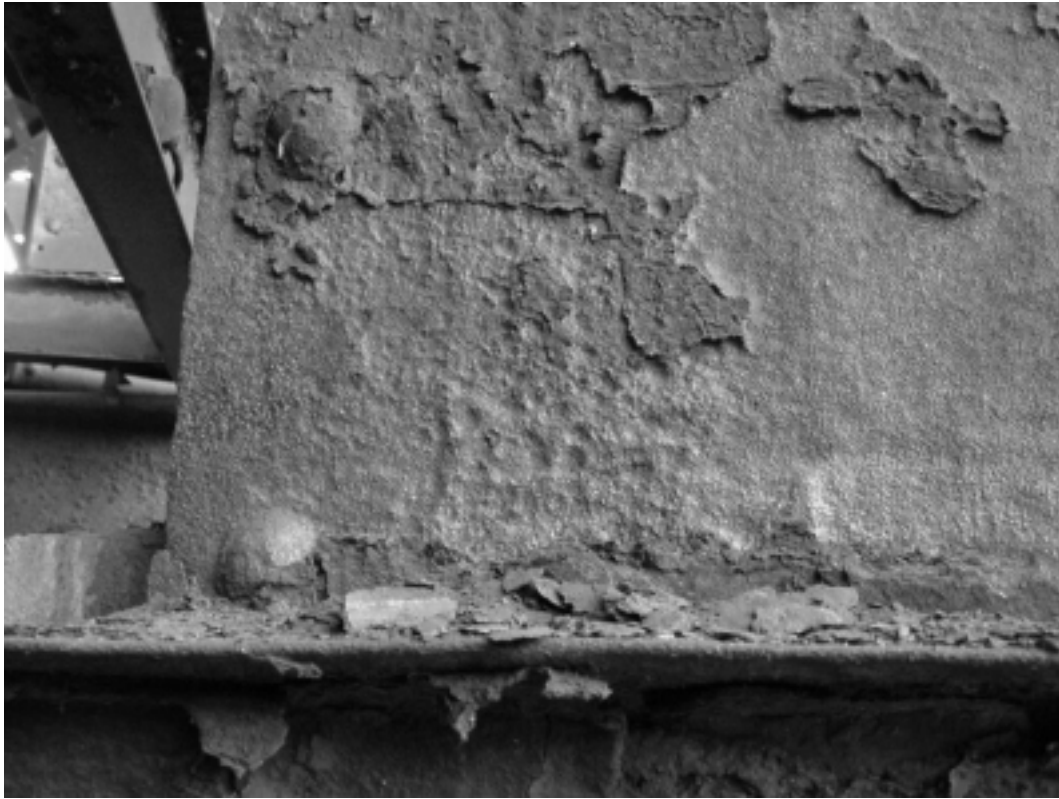
Vermutlich wurden nach 1942 keine Maßnahmen zum Korrosionsschutz mehr durchgeführt. Reste der schwarzen Korrosionsschutzbeschichtung sind noch vorhanden. Weitestgehend ist die Konstruktion jedoch mit flächigem Rost bedeckt. Auf korrodierten Flächen lassen sich teilweise Mulden erkennen. Die Ursachen dieser Mulden dürften in der Versagenscharakteristik des Korrosionsschutzes liegen: Offenbar entstehen unterhalb der Beschichtung kleine Rostnester, die kreisförmig nach außen wachsen. Die entstehenden warzenförmigen Gebilde bestehen aus einer Ansammlung von Korrosionsprodukten unter dem Schutzanstrich. Durch den Volumendruck der Korrosionsprodukte platzt die Schutzschicht auf. Es entstehen Rostpusteln wie in Bild 24 zu erkennen. Da der offenliegende Bereich schneller korrodiert als bedeckte entstehen die typischen Muldenformen.

Bild 25: Flächige Korrosion mit Mulden
